御社でご使用中の piab バキュームコンベア、

吸引力が低下していませんか？

原因の1つとして、内部フィルタが目詰まりしている可能性があります

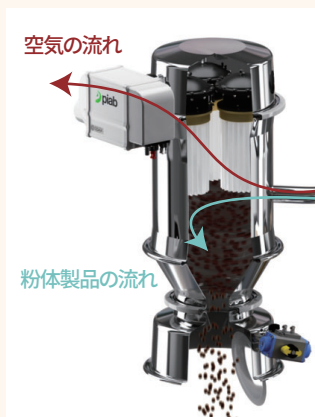
piabバキュームコンベアのフィルタは、粉体製品と空気を切り分け、製品が外部へ漏れ出すのを防ぐ重要な役割を果たしております。

フィルタの目詰まりを防ぐために、定期的な洗浄・交換が必要です！

医薬品・食品用途の場合、一般的な使用において、6ヵ月に1度を目安に交換を行ってください。使用頻度によって、着色、汚れ、毛羽立ちが著しい場合は、さらに短い期間で交換が必要になる場合があります。

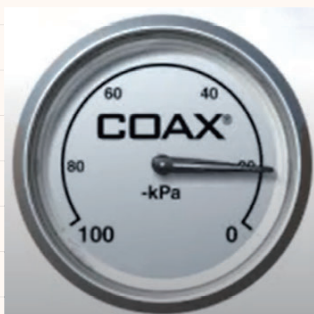
フィルタの消耗チェック方法

- ① 粉末製品が配管内に無い状態で、バキュームコンベアを空運転させてください。
- ② 吸引動作時の真空度を確認してください。

真空度が0kPaであれば、正常です。

-20kPa以上の場合、目詰まりが発生しているので、清掃を行ってください。
改善されない場合は、交換が必要です。
