御社でご使用中の piab バキュームコンベア、

吸引力が低下していませんか？

原因の1つとして、内部フィルタが目詰まりしている可能性があります

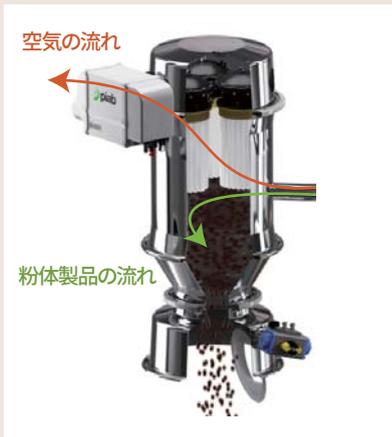
piabバキュームコンベアのフィルタは、粉体製品と空気を切り分け、製品が外部へ漏れ出すのを防ぐ重要な役割を果たしております。

フィルタの目詰まりを防ぐために、定期的な洗浄・交換が必要です！

医薬品・食品用途の場合、一般的な使用において、6か月に1度を目安に交換を行ってください。使用頻度によって、着色、汚れ、毛羽立ちが著しい場合は、さらに短い期間で交換が必要になる場合があります。

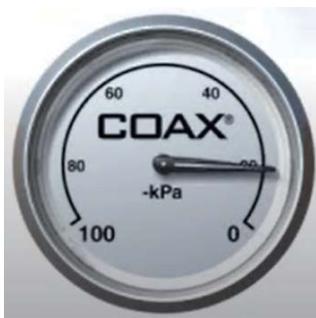
フィルタの消耗チェック方法

- ① 粉末製品が配管内に無い状態で、バキュームコンベアを空運転させてください。
- ② 吸引動作時の真空度を確認してください。

真空度が0kPaであれば、正常です。

-20kPa以上の場合、目詰まりが発生しているので、清掃を行ってください。改善されない場合は、交換が必要です。
